ESCOLA DE APERFEIÇOAMENTO DE OFICIAIS

**ANÁLISE DOS MEIOS NECESSÁRIOS PARA O EMPREGO DO RC MEC EM OP GLO E
TIPO POLÍCIA, PROPOSTA DE QDM:
ANÁLISE DAS CAPACIDADES E LIMITAÇÕES DA LMV LINCE K2 NAS OPERAÇÕES DE
GARANTIA DA LEI E DA ORDEM**

Trabalho acadêmico apresentado à Escola de Aperfeiçoamento de Oficiais, como requisito para a especialização em Ciências Militares com ênfase em Gestão Operacional.

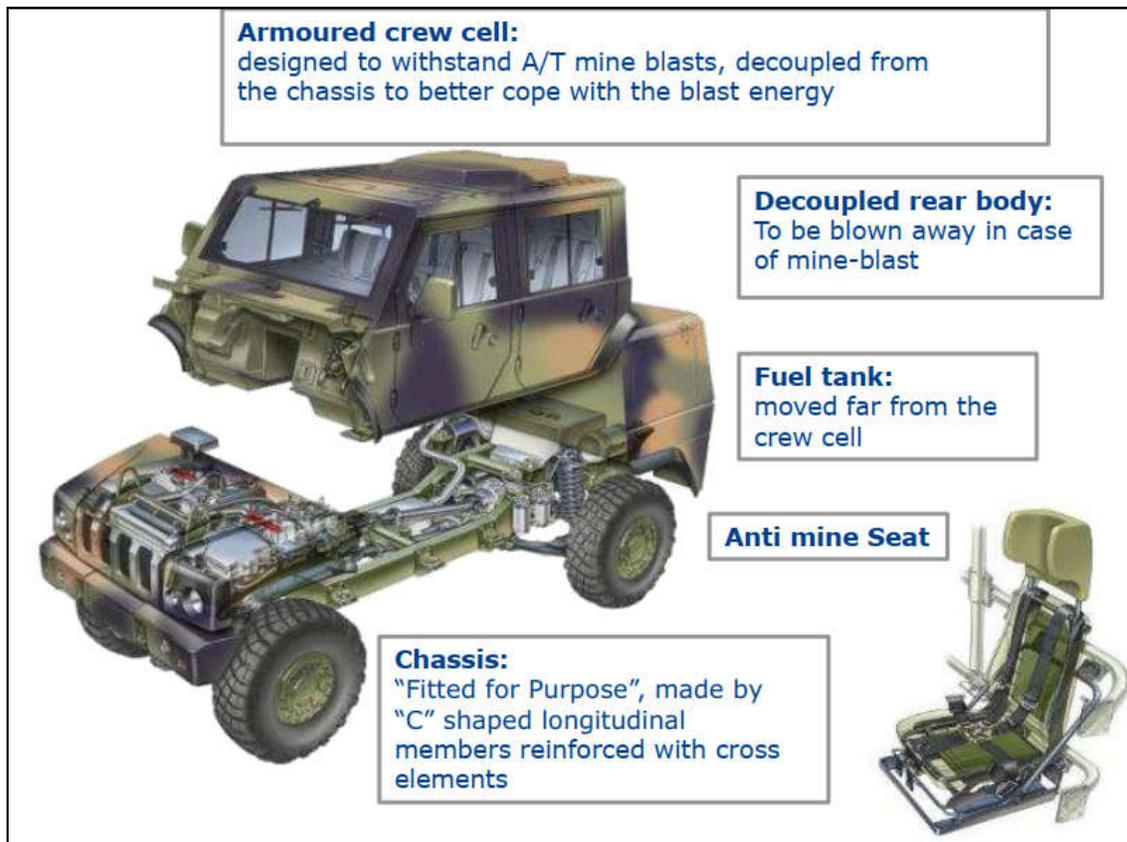
FIGURA 4 – Célula Blindada da Guarnição
Fonte: Iveco defense vehicles (2006)

A figura 4 representa a Célula Blindada da Guarnição, sendo esta a única proteção blindada da viatura, tendo todo o seu chassi, incluindo motor, sistemas diversos e tanque de combustível, sem proteção balística. Iveco defense vehicles (ITÁLIA, 2016).

- 1) o compartimento do motor não possui blindagem, estando posicionado na parte anterior da viatura, a contra-indicando para o investimento sobre posição de APOP possuidores de fuzis;

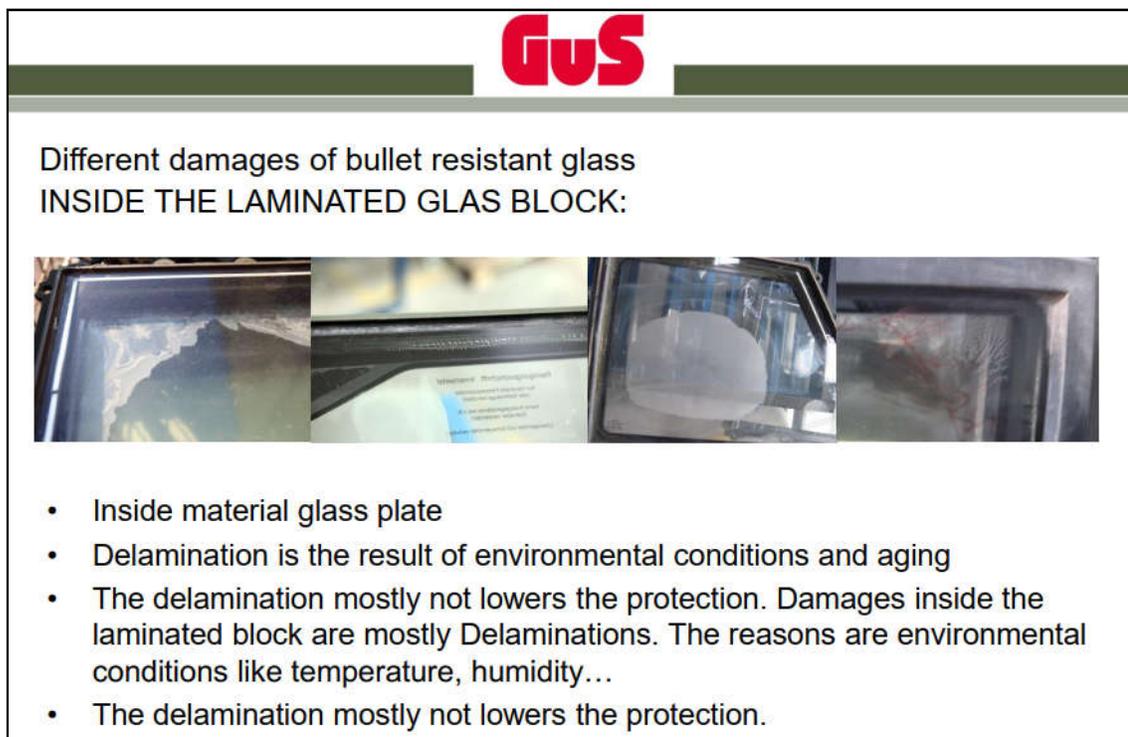
FIGURA 7 – Diferentes Danos dos Vidros Blindados
Fonte: Apresentação - GUS

Uma das fabricantes de vidro da viatura Lince a empresa GUS informa que o processo de delaminação está associado com a idade, temperatura e humidade, entre outros fatores, mas que não afeta a proteção, apenas a visibilidade.

As viaturas LMV Lince K2 adquiridas apresentaram em um curto espaço de tempo após sua aquisição um processo de delaminação dos vidros blindados,

- 3) a torre de metralhadora não possui controle remoto, deixando o atirador de Mtr exposto, sem proteção Bld, enquanto emprega esse armamento;
- 4) os vidros blindados possuem muita sensibilidade a luz solar e calor, impossibilitando que a Vtr permaneça desligada, quando estacionada sob luz solar, sob pena de ocasionar o escurecimento dos vidros e sua indisponibilidade;

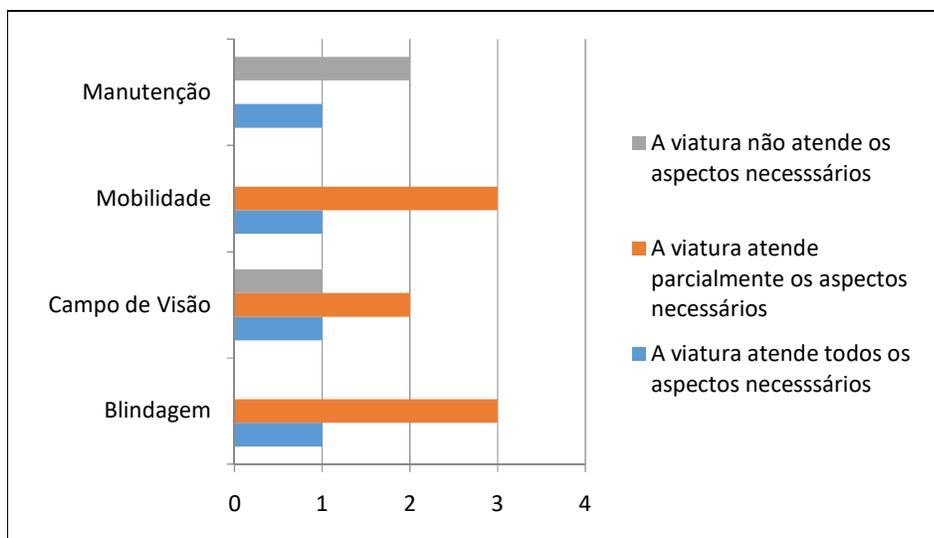
GRÁFICO 1– Opinião absoluta do total da amostra acerca da maior deficiência encontrada na viatura Lince K2 pelos militares que a utilizaram em operações de GLO

A percepção da amostra, de maneira geral, é que a manutenção mostrou-se o aspecto que menos atendeu as necessidades, o campo de visão da viatura apesar de limitado não foi motivo de observações contundentes, sendo o aspecto que apresentou maior divergência de opiniões, a mobilidade e a blindagem foram as características que mais se destacaram na opinião dos militares que utilizaram deste meio nas operações de GLO no contexto da Intervenção Federal no Estado do Rio de Janeiro.

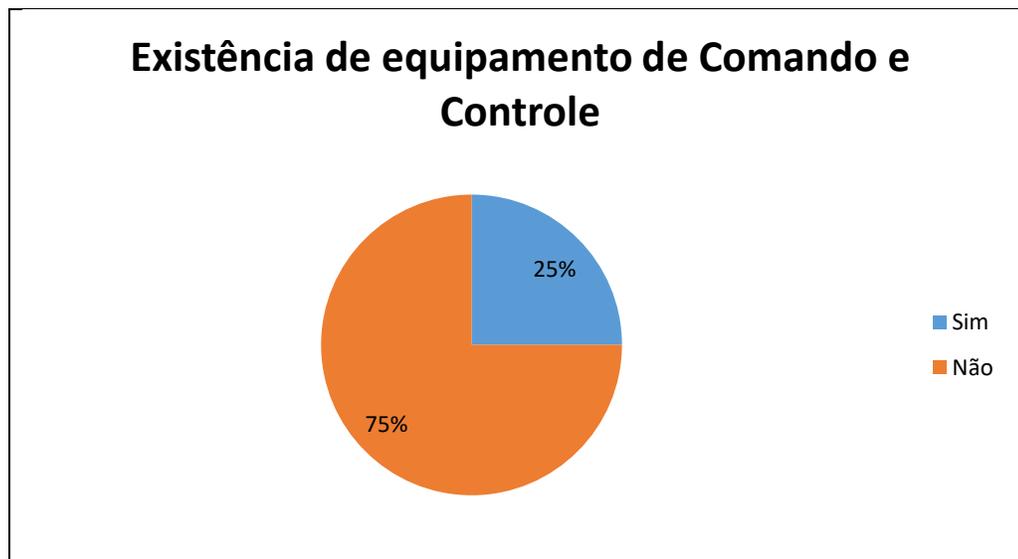
GRÁFICO 2– Avaliação da amostra, em quantidade de respostas, sobre a existência de equipamento de Comando e Controle na viatura

O resultado desse item mostra a dificuldade de se operar com uma viatura blindada, de alto valor tecnológico agregado, com falta de um mecanismo de comando e controle eficaz.

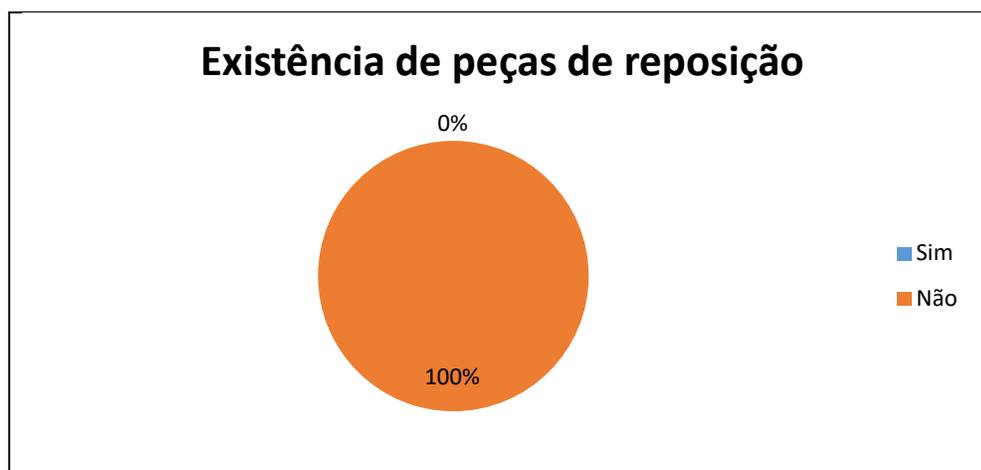
GRÁFICO 3 – Avaliação da amostra, em quantidade de respostas, sobre a existência de peças de reposição para a viatura Lince K2

Este resultado é o mais alarmante, tendo em vista o alto valor de tecnologia agregada na viatura e a sua recente aquisição, mostrando uma carência de estoque para que pelo menos 80% das viaturas estivessem em condições de participar das operações.

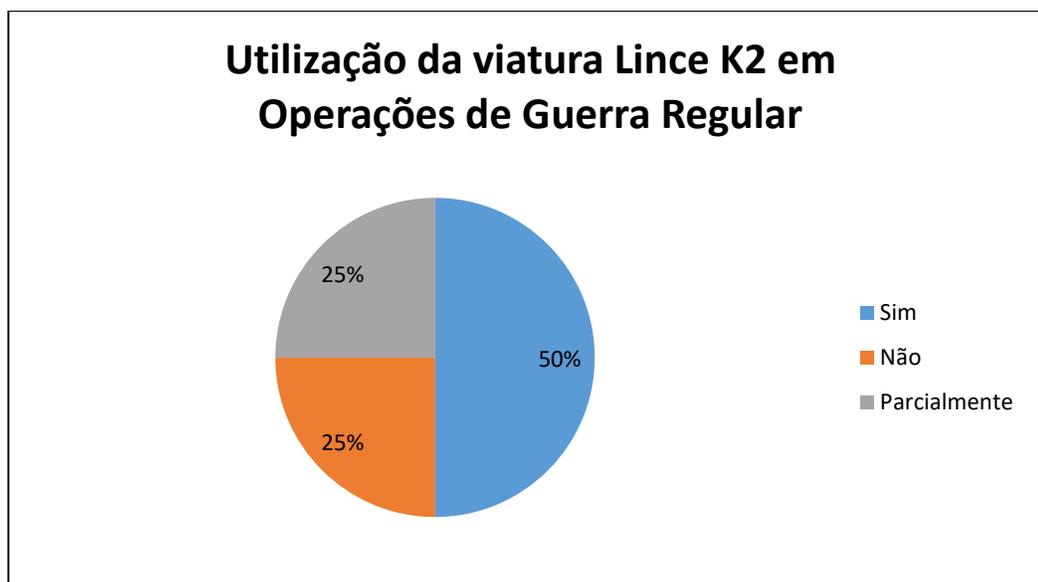
GRÁFICO 4 – Avaliação da amostra, em quantidade de respostas, sobre indicação da viatura Lince K2 para operações de Guerra Regular

O resultado deste questionamento mostrou-se dividido e com uma peculiaridade de que os 50% que responderam que a viatura possui condições de ser empregada em operações de Guerra Regular foram Oficiais (Capitão e Tenente) enquanto que os outros 50% que discordam foram os 3º Sargentos.
