**SINANTRÓPICOS: CONTROLE DE ROEDORES NO SERVIÇO DE
APROVISIONAMENTO DA AMAN**

2018

Trabalho de Conclusão de Curso
apresentado à Academia Militar das
Agulhas Negras como parte dos
requisitos para a Conclusão do Curso
de Bacharel em Ciências Militares, sob
a orientação do Ten Int Flaviano
Gomes Rodrigues Júnior

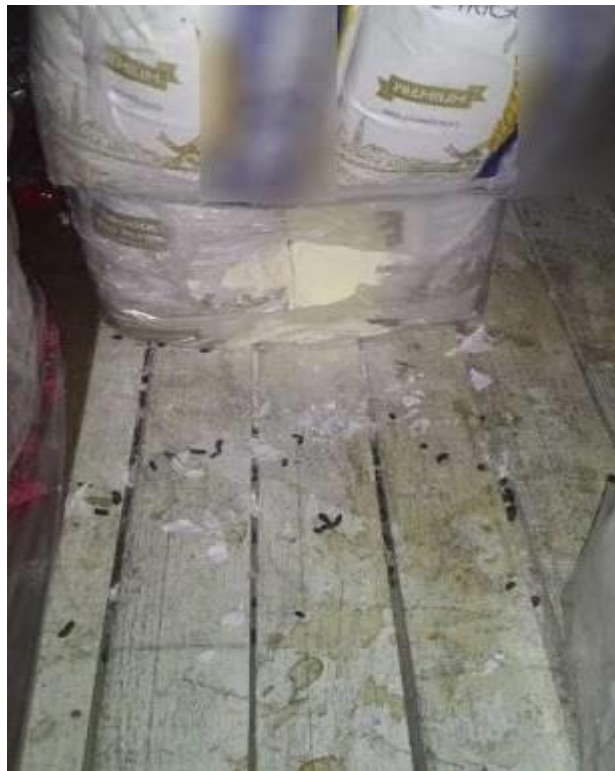
Figura 4 – FEZES DE ROEDORES EM ESTOQUE DE SUPERMECADO

Devemos atentar sempre para qualquer indício de roedores nos estoques, armazenamentos, local de resíduos e cozinha, esses pequenos animais deixam pistas que marcam sua presença no local como as fezes que são o maior indicador de infestação, além de facilitar a identificação da espécie no local; trilhas, manchas de gordura, roeduras e tocas também são sinais (PIRES, 2003).

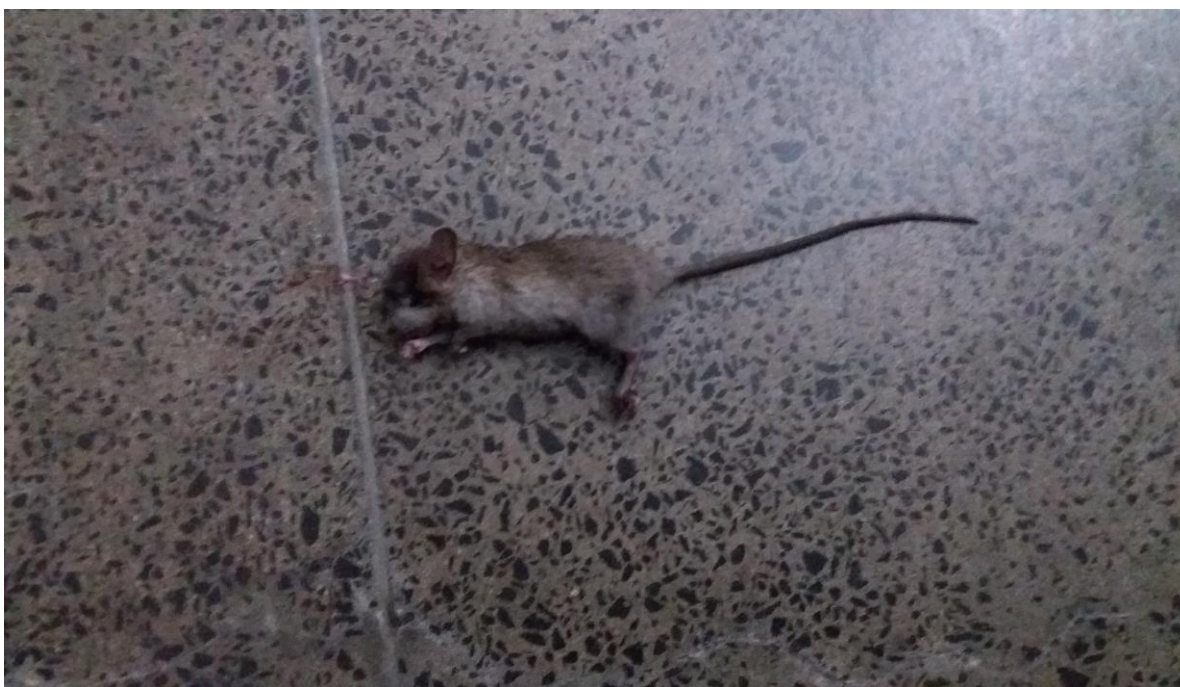
Figura 5 – RATO DE TELHADO ENCONTRADO NA ALA DO 4º ANO DO CURSO DE INTENDÊNCIA

da cozinha, nos meses de julho e dezembro, período em que a cozinha é pouco utilizada devido as férias dos cadetes e dos demais militares da AMAN.

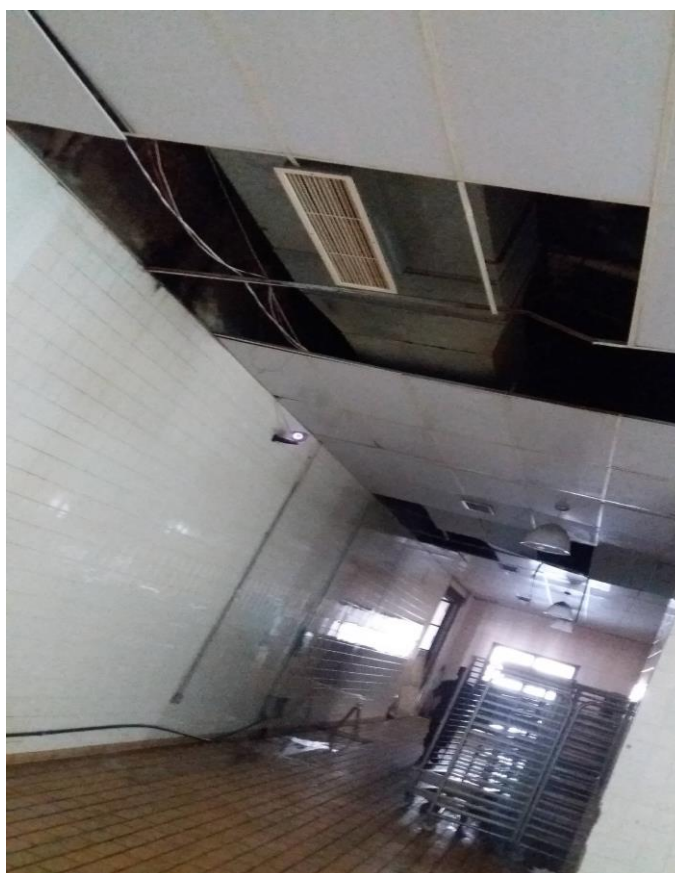
Figura 5 – TETO COM FORRO QUEBRADO (INTERIOR DO RANCHO)

Como podemos observar, essa é uma região dentro da cozinha onde o teto se encontra quebrado, sem a devida proteção que pode servir de abrigo para roedores, principalmente os ratos de telhado que tem capacidade de habitar em ambientes assim, já que podem subir pelo encanamento, escadas, buracos nas paredes, ou qualquer outro meio que possibilite esses roedores alcançarem essas regiões.

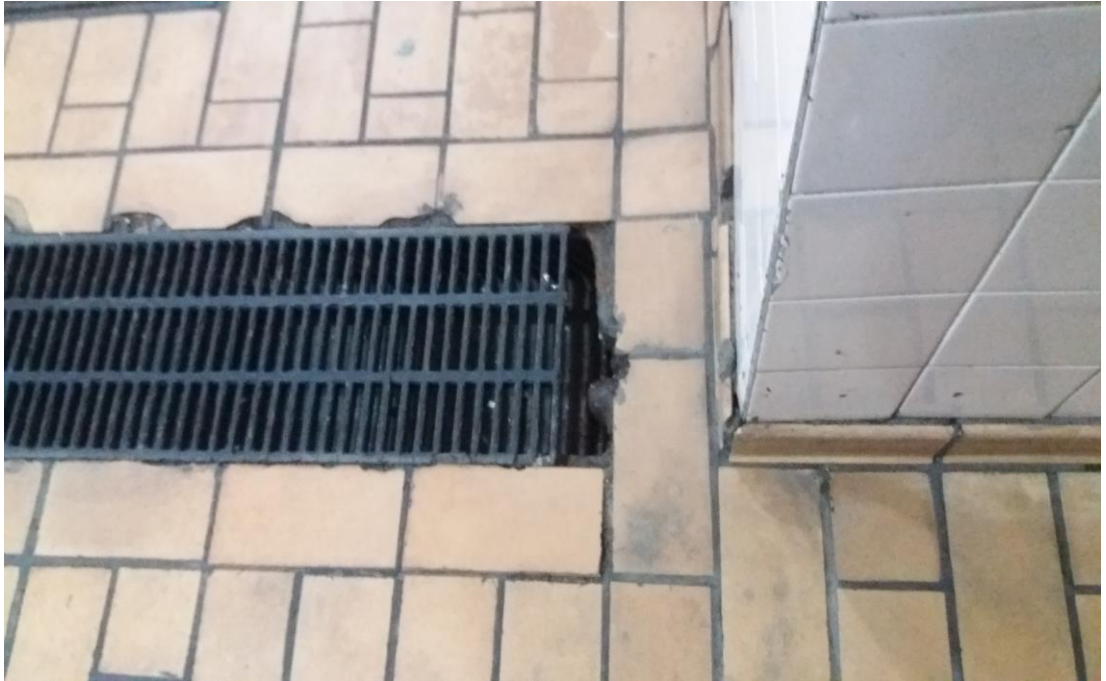
Figura 7 – RALO COM PROTEÇÃO METÁLICA ABERTO

Outro fator que não atende em relação as medidas preventivas é a existência de alguns ralos e canaletas de escoamento de água que estão abertos e que serviriam como meio de acesso desses roedores pelo esgoto, principalmente a ratazana já que é o ambiente por onde esse tipo de roedor habita e que poderia utilizar para chegar a cozinha. As proteções de ralos ou buracos devem ser vedadas com grades de metal, com tela metálica malhada de no máximo 0,5 cm (DIVAL, 2015).

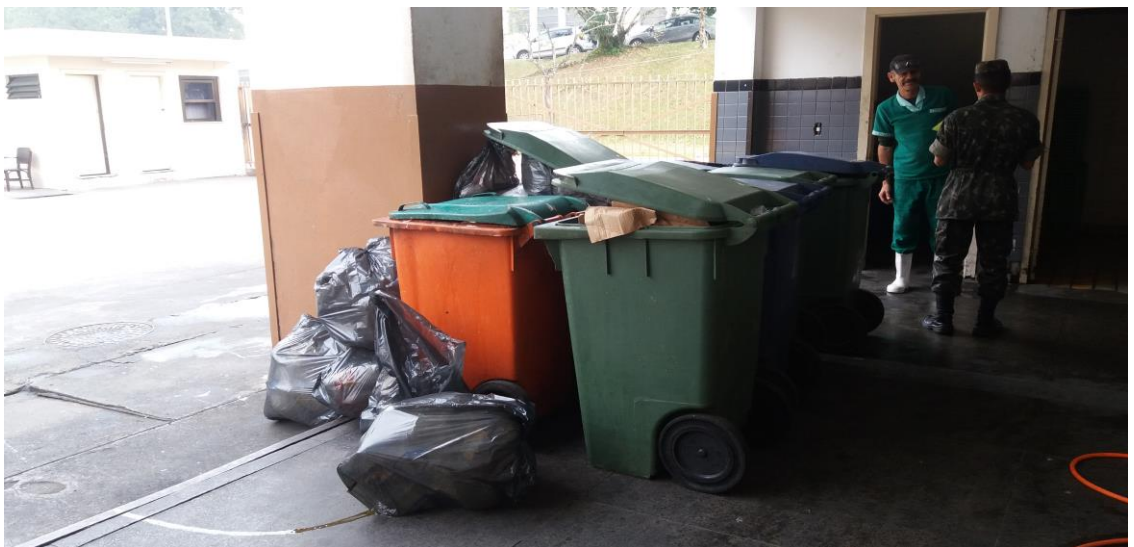
Figura 8 – COLETA DE LIXO

Podemos destacar também que o setor de abastecimento da AMAN realiza a separação seletiva dos resíduos de maneira adequada, separando em sacos plástico e acondicionando em recipientes adequados como latão com tampa (DIVAL, 2015), sendo esse um aspecto positivo do rancho pois evita o acúmulo de lixo que é um dos principais focos de atração dos roedores, principalmente de ratas e camundongos.
